長期屋外曝露試験結果と計測システムについて

宮崎大学工学部教育研究支援技術センター
三宅琢磨

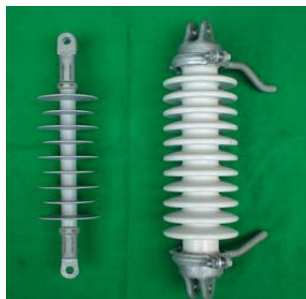
図1 ポリマーがいしと磁器がいし

がいしとは導体を絶縁し、導体を支持物に固定するためのものである。従来がいしの材料は大半が磁器であったが、それに比べて様々な特長を有するポリマーがいしの国内の電力系統への適用が検討されてきている。図1にポリマーがいし（左）と磁器がいし（右）を示す。

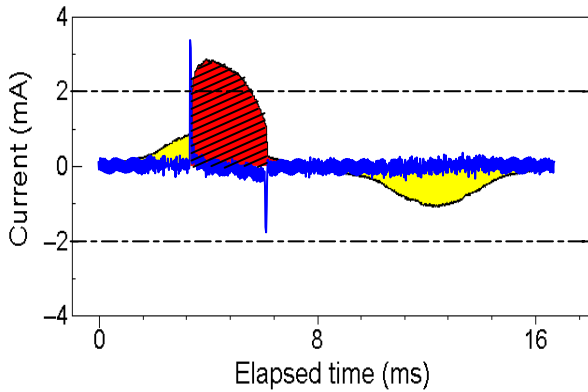
図2 微分法における電流領域

微分法¹⁾とはドライバードアーク放電の特徴である急激な電流変化を利用したもので、その変化率があるしきい値を超えたものをドライバードアーク放電と判定する。なお、ドライバードアーク放電電流は図2の斜線部に示すように、電流の微分値がしきい値を超えた点から電流ゼロクロス点までとする。

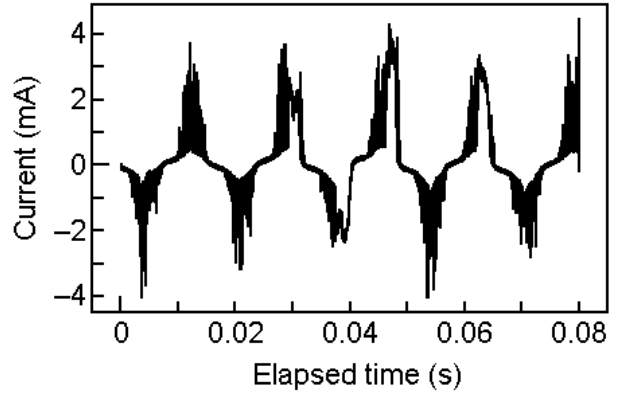
図3 全漏れ電流

図3に、実際に計測した漏れ電流波形を示す。この図は、導電性電流にコロナ放電電流とドライバードアーク放電電流が混在して観測される場合の例で、同図は全漏れ電流、図4、図5は分離した波形でそれぞれコロナ放電電流、導電性電流とドライバードアーク放電電流が混在したものである。図6に漏れ電流（破線）と時間微分値（実線）およびドライバードアーク放電を識別するしきい値（Threshold）を示す。

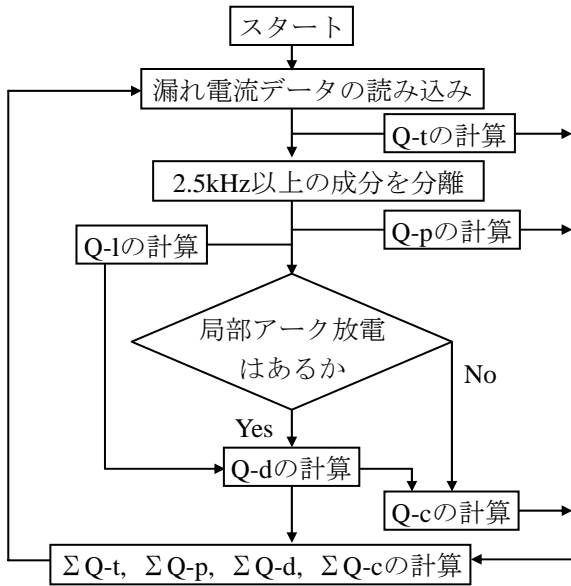
図7 漏れ電流の分離と解析のフローチャート

図7にこれらの判定プログラムのフローチャートを示す。まず、漏れ電流のデータを読み込み後、全電気量 $Q-t$ を計算する。次に 2.5kHz 以上の部分（コロナ）放電電流成分をハイパスフィルタによって分離し、そのコロナ放電電気量 $Q-p$ を計算する。また、全電気量からコロナ放電電気量を引き、低周波成分の電気量 $Q-l = Q-t - Q-p$ を求める。次に各半周期の電流を微分法により局部（ドライバード）アーク放電かどうか判定する。ドライバードアーク放電を含む場合、ドライバードアーク放電電気量 $Q-d$ と導電性電気量 $Q-c = Q-l - Q-d$ を求める。ドライバードアーク放電を含まない場合は $Q-d = 0$ となり、導電性電気量 $Q-c$ を求める。最後に各成分の累積電気量 Σ を計算する。以降このくり返しである。

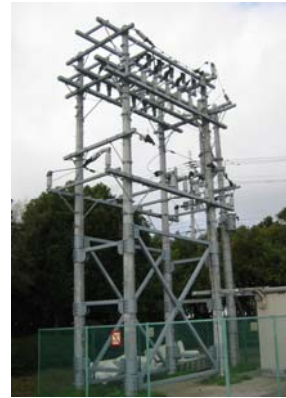
図8 曝露試験用櫓外観

曝露試験は佐賀県唐津市にある九州電力唐津火力発電所構内の曝露試験用櫓にて実施した。試料は全て22kV用のZnO素子内蔵避雷機能付EVA通りがいし、EVA引き留めがいし、SiRがいし、磁器がいしに13.3kVを印加して実験を行った。そのときの漏れ電流波形を2枚のA/D変換ボードを用いて計測した。一方は20Msamplings/secで計測を行い、周波数分離を用いて部分(コロナ)放電に対応する2.5kHz以上の高周波成分を求めた。もう一方は2.4ksamplings/secで漏れ電流を計測し、微分法を用いて局部(ドライバンド)アーク放電電気量を評価した。なお、20Msamplings/secの測定はEVA通りがいしとSiRがいしのみ適用した。表1に22kV級配電用の各がいし詳細、図8に曝露試験用櫓の外観、図9に課電回路をそれぞれ示す。ここで表1中のEVA-1はZnO素子内蔵避雷器機能付通りがいしを、EVA-2は引き留めがいしを示している。

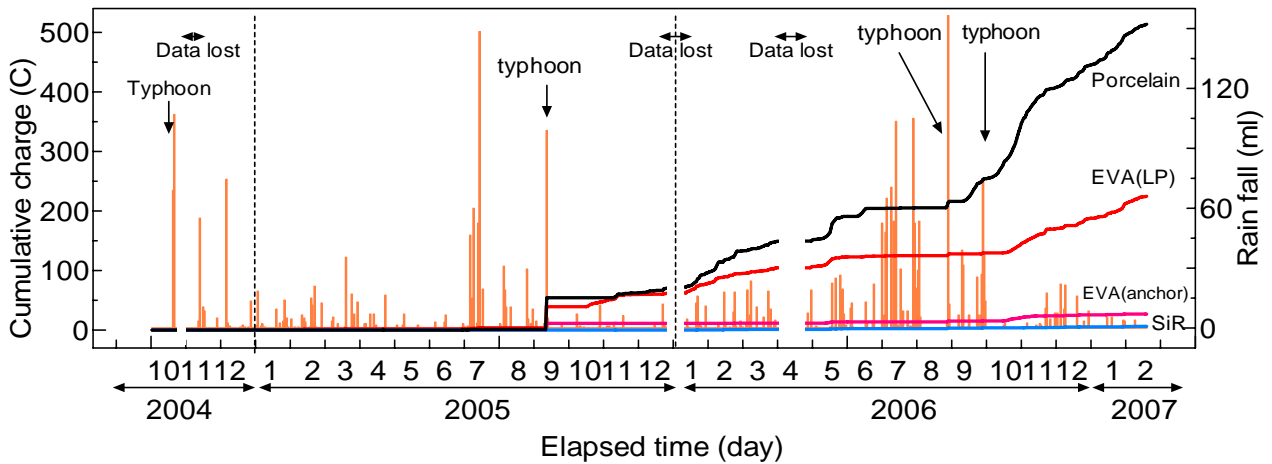
図 10 2004年10月から2006年10月までの曝露試験結果

図10に2004年10月から2007年2月までの累積局部(ドライバンド)アーク放電電気量と降水量を示す。気象データ(降水量)は唐津情報都市推進協議会²⁾が唐津市役所屋上に設置している小型地域気象観測システムにて測定されたものを用いている。約2年程度の計測期間で、EVA通りがいしは225C、EVA引き留めがいしは27C、SiRがいしは6.2C、磁器がいしは514Cのドライバンドアーク放電電気量を得た。

2005年9月の台風襲来以降EVA通りがいしと磁器がいしのドライバンドアーク放電電気量が急激に増加しているが、経年劣化による可能性は少ないと考えられる。これは、無機物であり劣化することのない磁器がいしも同時に増加していることから推測される。ここでのドライバンドアーク放電電気量の増加の要因は汚損物の堆積であると考えられる。図11に新品、図12に5年半曝露したポリマーがいしの外観を示す。

今回、微分法を用いた計測システムを適用して屋外曝露試験におけるポリマーがいしおよび磁器がいしの漏れ電流を調査した。曝露開始から 4 年間程度はほとんど漏れ電流や局部（ドライバンド）アーク放電の発生は見られなかったが、EVA の通りがいしと磁器がいしにおいては 2005 年 9 月の台風襲来を境に漏れ電流とドライバンドアーク放電の発生が顕著になった。設置したがいしの表面状態を観察したところ、ポリマーがいしにおいても表面の撥水性がほとんど消失していることがわかった。このことから、がいしの表面状態と設置地域の気象条件、課電状況によって EVA 通りがいしにおいても撥水性が低下し放電が発生することを確認した。

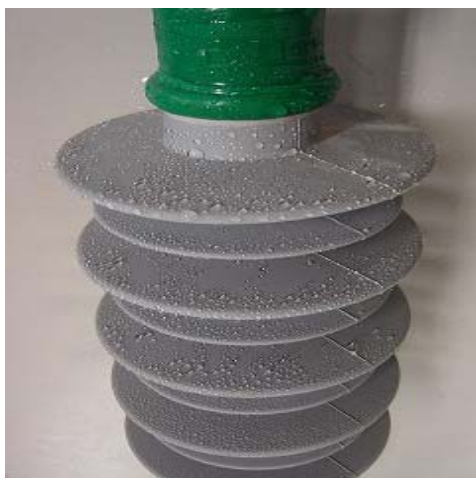
図 11 EVA ポリマーがいし (新品)

図 11 と図 12 を比較すると、5 年半屋外で曝露したポリマーがいしの表面には撥水性がほとんど残っていないことがわかる。これに対して、磁器がいしはもともと撥水性を有しない。このように汚損物の堆積によってポリマーがいし表面の撥水性が低下し、導電性電流が流れやすくなる事によって、局部（ドライバンド）アーク放電の発生も起こりやすくなっ

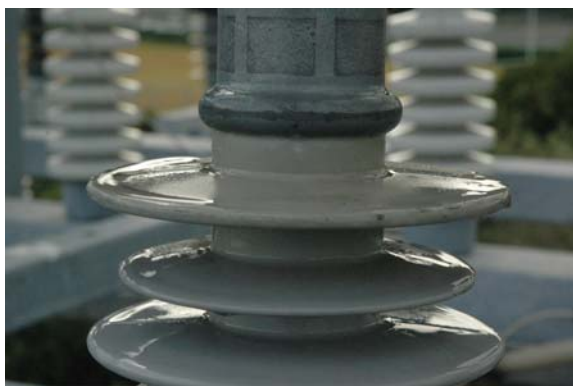
図 12 EVA ポリマーがいし (経年品)

たと考えられる。しかし、EVA 引き留めがいしと SiR がいしでは ZnO 素子内蔵避雷機能付 EVA 通りがいしに比べほとんど発生していない。この原因としては、EVA 引き留めがいしの場合では ZnO 素子内蔵避雷機能付 EVA 通りがいしとの沿面距離や設置方向の違い（EVA 引き留めがいしのみが海面に対して平行に設置されていること）が考えられる。また、SiR がいしについては、沿面距離の違いや曝露期間の違い、外皮材に用いられている EVA と SiR のポリマー材料が異なる事による特性の違いなどで放電の発生がなかったものと考えられる。
