カヌー選手の動作解析装置の製作

○長友敏 田之上二郎 矢野康之 瀧畑貴之
宮崎大学工学部教育研究支援技術センター

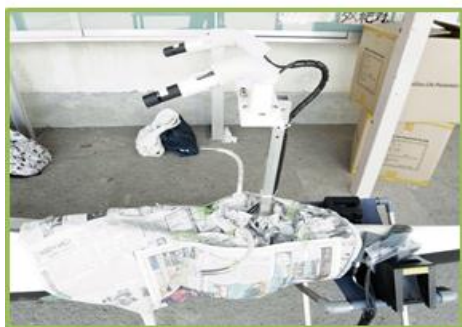
図2 フレキシブルチューブへFRPの塗布

今回の問題点の解決については、担当者のみで実施するのではなく、技術センターの機械系技術職員が集合し、問題点の解決を行った。①のカメラヘッドの固定具の振動に関しては、フレキシブルチューブの部分に、ガラス繊維を巻き付け、FRP樹脂を塗布し乾燥させることで、先端以外の部分を完全に固定化した。(図2) また先端部は、カメラをアルミ製とポリアセタール樹脂製の2つの部品を利用し固定した。(図3) これにより、先端部だけ微調整可能になり、他部は完全に固定された。②の防水加工不足については、プラスチック製のボックスに電源ユニットを入れていたが、ボックスに入れるのではなく、チャック式タイプビニールで2重梱包する方法へ変更し、防水対策を行った。

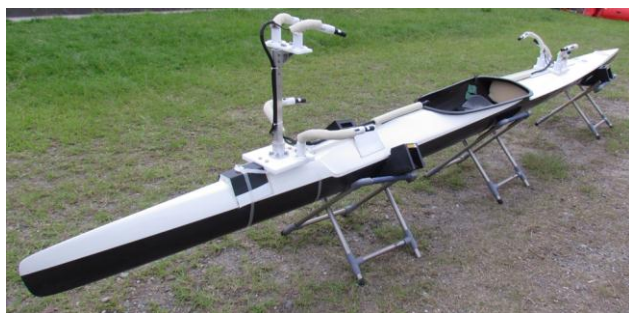
図4 カヌー選手の動作解析装置

デモ時の問題点を解決し、カヌー選手の動作解析装置が完成した。(図4) 平成23年11月6日、大淀川(宮崎市)にて、宮崎商業高等学校カヌー部の協力の下、本計測装置にて計測を行った。その結果、カヌー選手の三次元データを取得することができた。(図5)

カヌー選手の動作解析装置を完成させ、カヌー選手の三次元データを取得するための環境を整えることが出来た。この装置は、防水・防振性に優れ、自然な状況での計測が可能であった。
